ПАСПОРТ ДОСТУПНОСТИ
объекта социальной инфраструктуры (ОСИ)

1.1. Наименование (вид) объекта:
Муниципальное бюджетное дошкольное образовательное учреждение «Детский сад «Солнышко» с. Лорино»
1.2. Адрес объекта:
689315, Чукотский автономный округ, Чукотский район, село Лорино улица Ленина дом 9; тел/факс 84273693463; mdou-lorino@mail.ru

АКТ ОБСЛЕДОВАНИЯ
объекта социальной инфраструктуры
К ПАСПОРТУ ДОСТУПНОСТИ ОСИ
№ 2

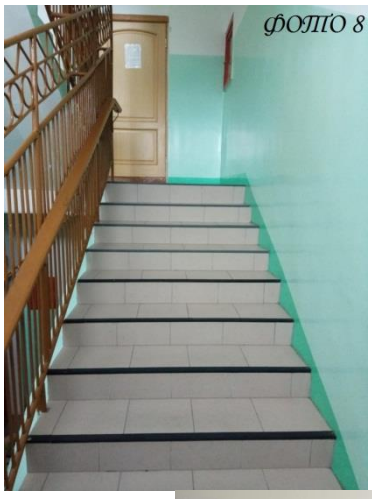
3.1	Коридор (вестибюль, зона ожидания, галерея, балкон)	есть		10	Ширина полосы движения при открытых дверях кабинетов не соответствуют нормативу (фактическая 72-91 см. норматив не менее 120 см.)	К,О С	Увеличить ширину полосы движения при открытых дверях кабинетов, установить навесное оборудование в зоне движения, создать выступ	реконструкция

3.2	Лестница (внутри здания)	есть		8	- нет рельефной тактильной полосы перед маршем вверху и внизу - нет контрастной окраски первой и последней ступени - нет поручней с двух сторон	С,О	Создать поручни с двух сторон, рельефную тактильную полосу перед маршем вверху и внизу и контрастную окраску первой и последней ступени	реконструкция

3.3	Пандус (внутри здания)	нет		8	отсутствует	К	Создание пандуса с поручнями с двух сторон	создание
3.4	Лифт пассажирский (или подъемник)	нет		8	отсутствует	К,О	Установка лифта или подъемника	создание

3.5	Дверь	есть		9	- нет дверей распашных - нет автоматических раздвижных дверей	К	Установка автоматических распашных дверей	создание
3.6	Пути эвакуации (в т.ч. зоны безопасности)	есть		9	На пути эвакуации двери, коридоры, лестницы не соответствуют нормативам. Нет эскалатора, траволатора	К.О.С.	Увеличить ширину полосы движения при открытых дверях кабинетов, установить навесное оборудование в	реконструкция

Комментарий к заключению: **Требуется принятие технических решений, их согласований на уровне компетентных организаций согласно установленных требований, принятых стандартов. Организация альтернативной формы оказания образовательных услуг.**

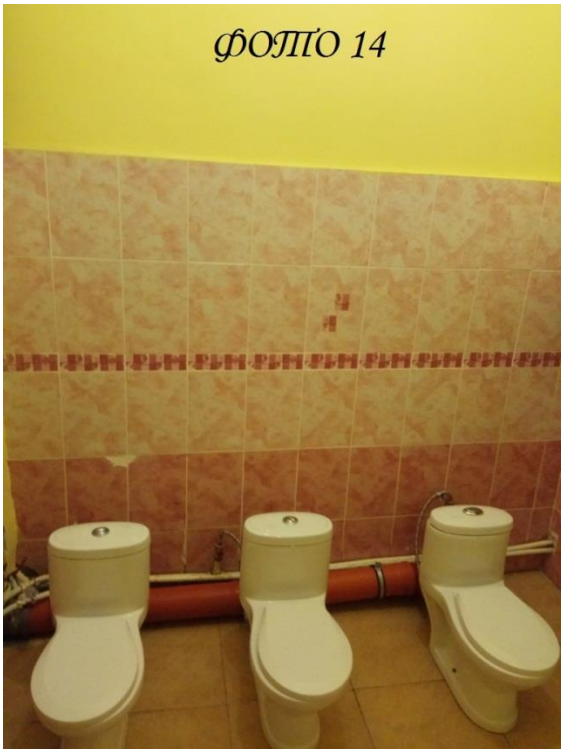
5.1	Туалетная комната	есть		13, 14	- нет тактильной направляющей полосы, ощущаемой ногой или тростью - зона у раковины для кресла коляски не соответствует нормативу - отсутствуют опорные поручни у унитаза, в том числе откидные - зона для кресла коляски рядом с унитазом не соответствует нормативу - отсутствуют крючки для костылей	С К О	Установка тактильной направляющей полосы, ощущаемой ногой или тростью Увеличить зону у раковины для кресла коляски, установить опорные поручни у унитаза, в том числе откидные, увеличить зону для кресла коляски рядом с унитазом установить крючки для костылей	рекон струк ция

5.2	Душевая комната (в медицинском блоке)	есть			- дверной проём не соответствует нормативу - нет тактильной направляющей полосы, ощущаемой ногой или тростью - зона у душа для кресла коляски не оборудована - отсутствуют опорные поручни - имеются порожки - отсутствуют крючки для костылей		Увеличить дверной проём создать тактильную направляющую полосу, ощущаемой ногой или тростью увеличить зону у душа для кресла коляски установить опорные поручни и крючки для костылей	рекон струк ция

5.3	Бытовая комната (гардеробная)	нет			отсутствует		создание	
	ОБЩИЕ требования к зоне						реконструкция

Комментарий к заключению: **Требуется принятие технических решений, их согласований на уровне компетентных организаций согласно установленных требований, принятых стандартов. Организация альтернативной формы оказания образовательных услуг.**
